# 即時性三維食道心臟超音波 於經心導管關閉心室中膈缺損之應用

The application of real-time three-dimensional transesophageal echocardiography in transcatheter closure of ventricular septal defect

許瑞育醫師、王主科教授 / 台北慈濟醫院、台大兒童醫院

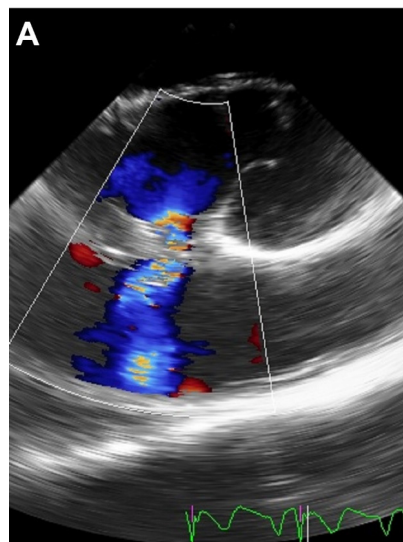
圖二、膜性心室中膈缺損在食道心臟超音波 (角度 120 度) 的影像。A 為舒張期，B 為收縮期。

波檢查，可以清楚的看到在主動脈瓣下的心室中膈缺損，確定其為膜性心室中膈缺損(圖二)，並測量其大小為 4.5mm。之後開始使用導線(Terrumo guidewire)經由主動脈逆向進入左心室，再穿過心室中膈缺損至右心室然後放置於肺動脈，再透過 Snare 導管將導線抓至右股靜脈，以建立動靜脈路線(arteriovenous loop)(圖三)。由於該心室中膈缺損在食道心臟超音波下可見其為長隧道型(long tract type)，因此我們決定使用第二代 Amplatzer 動脈導管關閉器來封堵心室中膈缺損，關閉器型號為 9-PDA2-06-04，代表關閉器放置於缺損的腰身大小為
